N6 Soignies - Braine-le-Comte

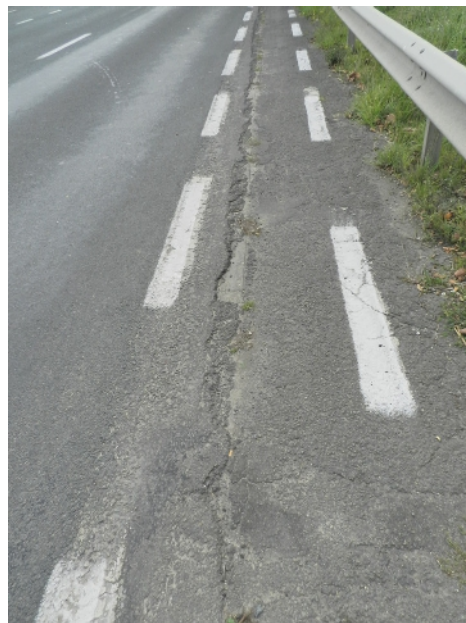
b) Piste de moins d'un mètre parfois, discontinue, effaçée, dégradée par les travaux effectués ces dernières années ou par des racines, alors que le trafic est à 90km:h. **Photo 2014**

b) et d) Mettre la piste en site propre ou l'élargir , la retracer et l'entretenir.

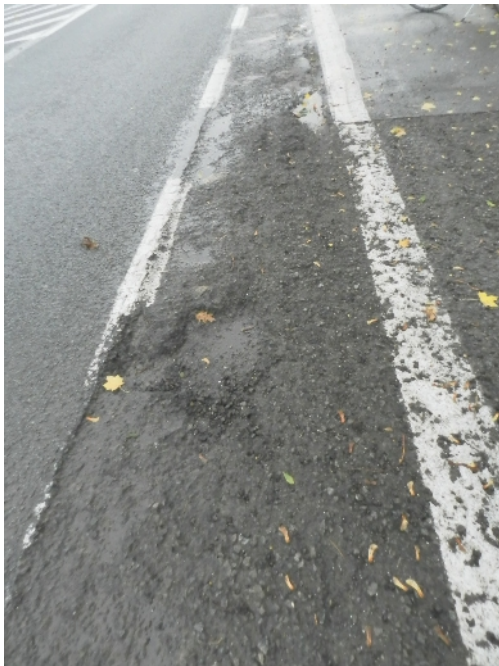
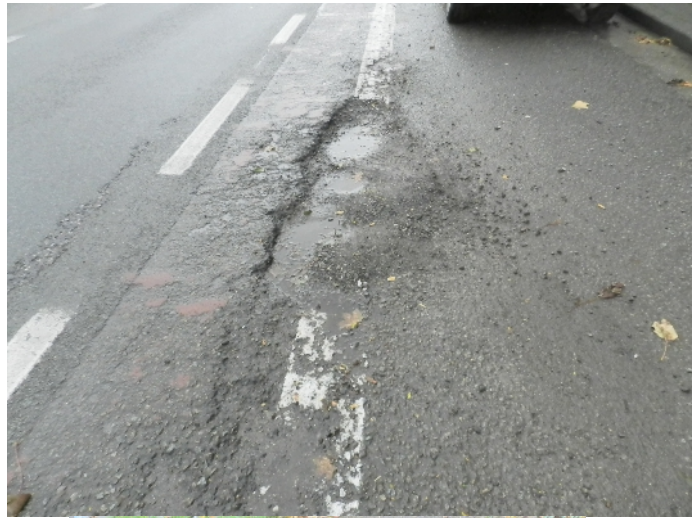
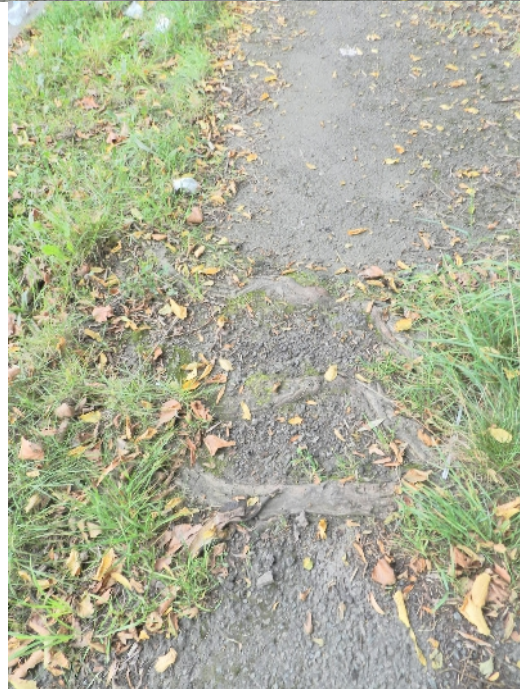
d) Etroite, la piste est à côté d'un trafic dense et très rapide, nombreux trous et dégradations, de plus signalons la présence régulière de petits cailloux ou débris.

Photos 2014 : nécessité de réasphalter en de nombreux endroits
