## **Rue d'Ecaussinnes - Chaussée d'Ecaussinnes - N532**

Pont voie ferrée à Braine

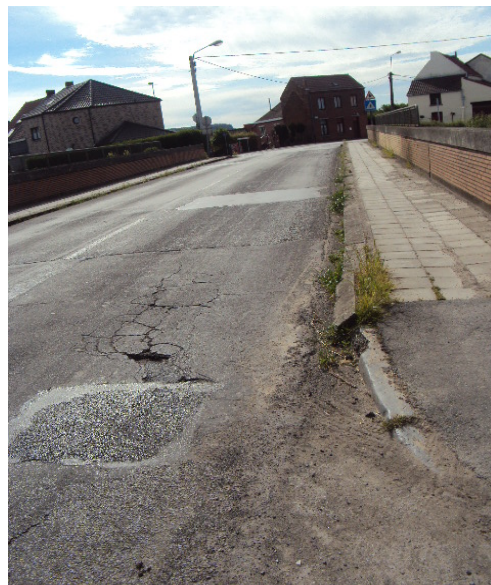
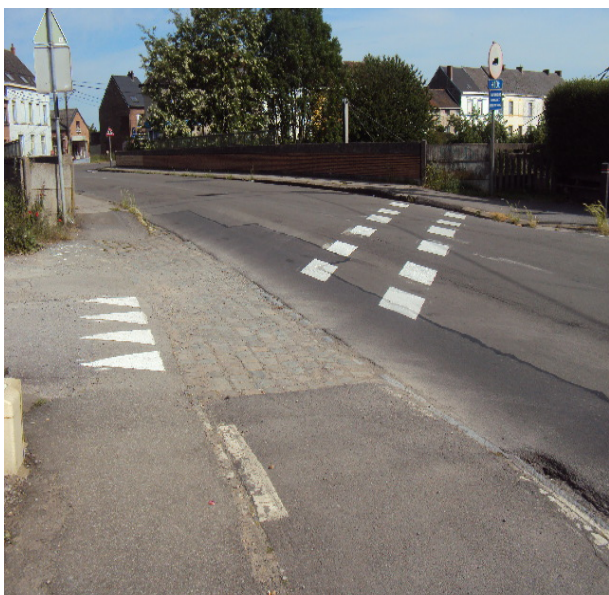
1 : Dans le sens Braine - Ecaussinnes:

- a) le passage du pont n'est pas sécurisé.
- b) l'entrée de la piste est en mauvais état (pavés).

1 :Il y aurait lieu

a) de sécuriser le passage du pont par un marquage au sol en revêtement coloré rouge

b) de réparer, retirer les pavés, réasphalter l'entrée de piste.

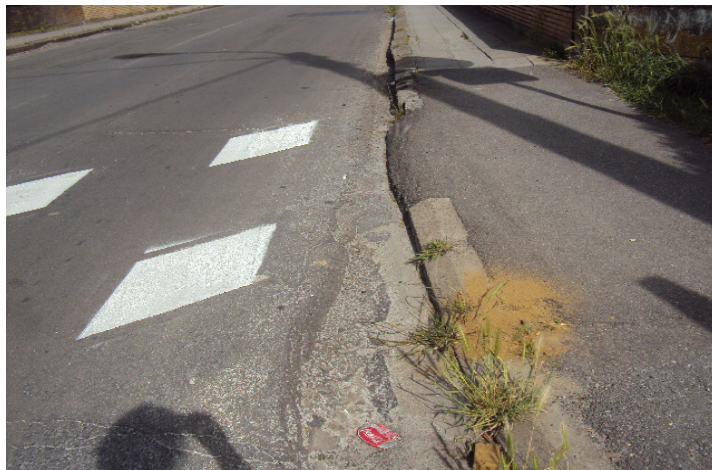
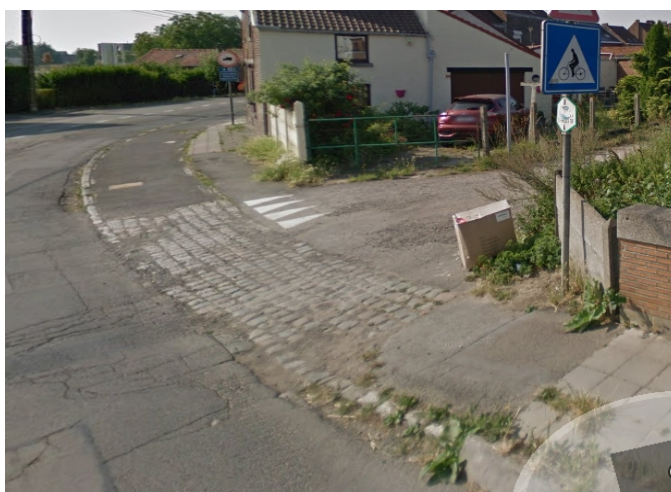
2 : En revenant d'Ecaussinne, la fin de la piste oblige à une traversée avant de passer le pont. Le marquage projette le cycliste vers le trottoir or celui-ci n'est pas une piste, il s'agit bien de

reprendre sa place sur la route.

2 :Il y aurait lieu de marquer la traversée par des logos vélos et chevrons directionnels et de marquer le passage par un revêtement rouge tout le long du passage du pont afin de sécuriser

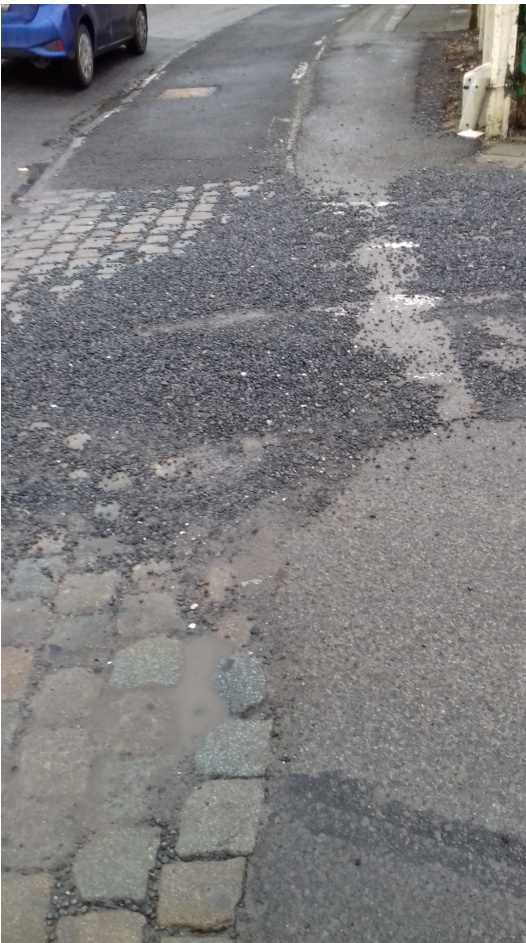
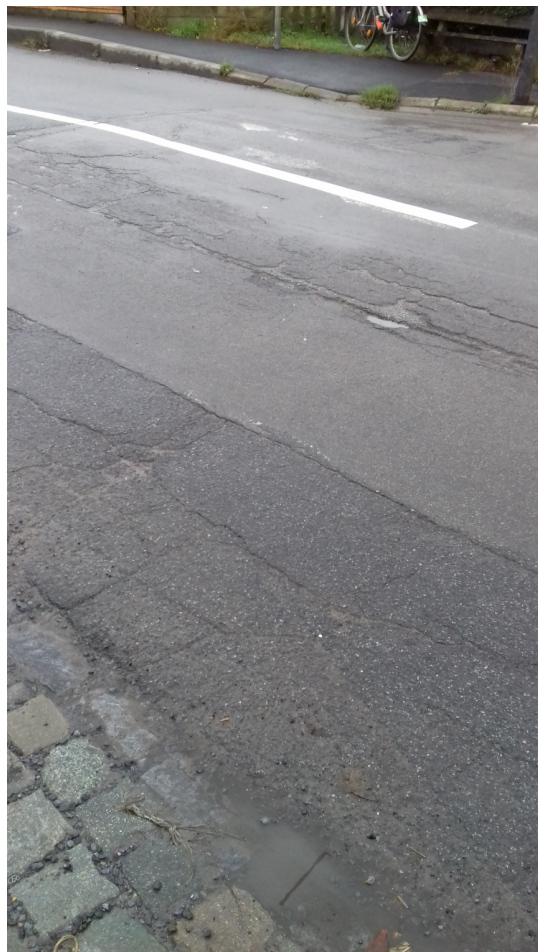
2023 : moyenne, nombreuses inégalités du sol, cailloux à hauteur du chemin "de la ferme de la tour"

Piste bidirectionnelle : sortie chemin "de la ferme de la tour": à cet endroit du chemin communal, le panneau "STOP" a disparu.

Par ailleurs, les travaux sur le pont ont définitivement effacé les tracés antérieurs.

Février 2020, un cycliste venant d'Ecaussinne sur la piste cyclable bidirectionnelle s'était arrêté (fin de piste) avant de traverser pour passer le pont.  
A sa gauche le chemin "de la ferme de la tour": une voiture le heurtait (police intervenue alors et audition effectuée de la victime et de l'automobiliste).  
[Ci-dessous photos 2023](#)

Demande de sécuriser cette intersection et la traversée. Travailler sur une traversée des cyclistes correctement identifiée par tous. Retirer les cailloux. Remettre le panneau STOP du chemin.
