## **Croisement : rue de Mons - sortie Ceriseau, entrée piste N6**

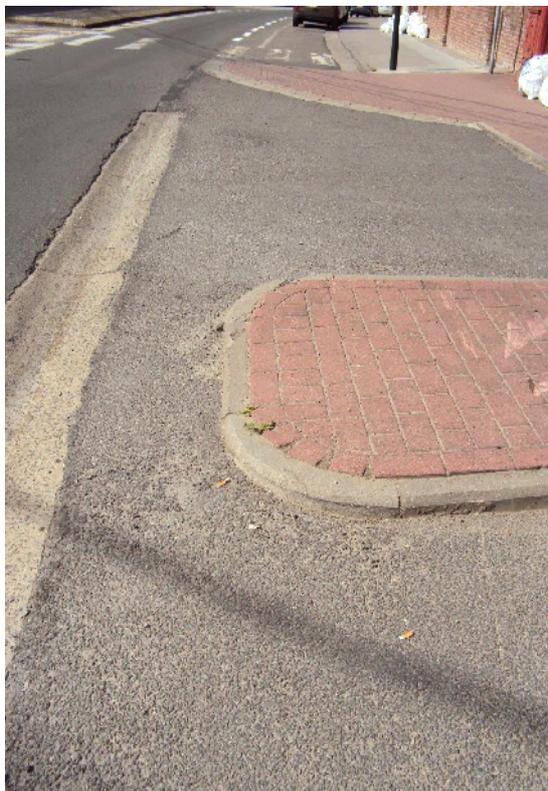
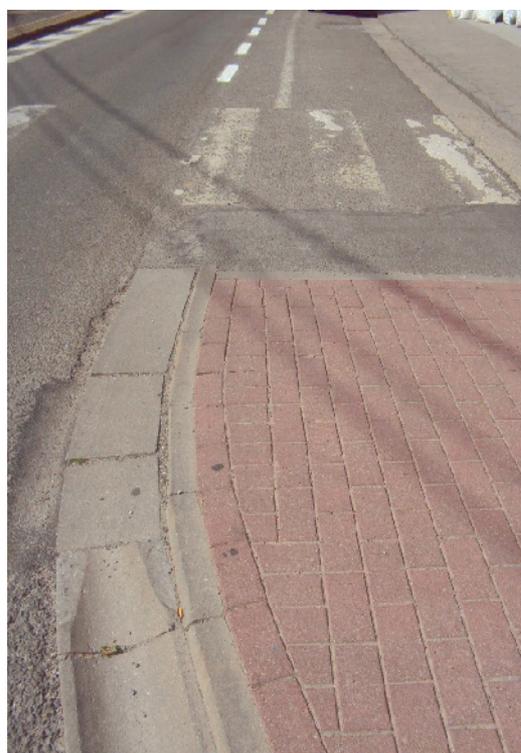
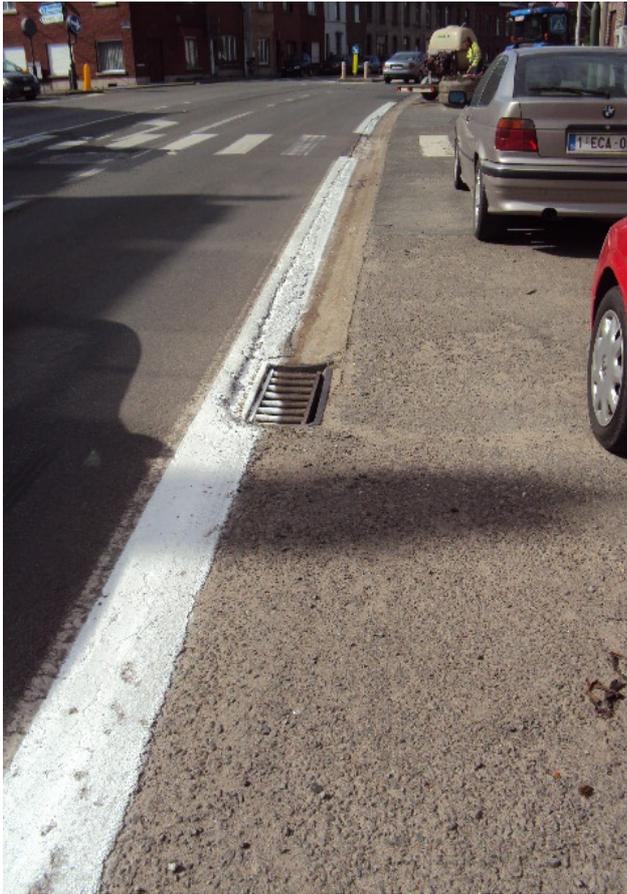
Les voitures se mettent sur la gauche pour tourner vers la rue d'Ecaussinnes, d'autres sur la droite pour aller direction Soignies, d'où la place pour un cycliste à droite se rétrécit. Or il n'a pas encore là d'accès à la piste (celle-ci débute après le carrefour). Le cycliste continuant tout droit se retrouve serré et ne sait plus, éventuellement, se retrancher sur l'espace parking vu le croisement de la sortie du Ceriseau. A cette hauteur les « oreilles » englobent l'espace et l'avancée centrale du trottoir du Ceriseau est trop grande.

a) Démarrer la piste avant le croisement avec la sortie du Ceriseau, et avant la mise en double file des voitures. Pour ce faire il faudrait rabattre les « oreilles » du trottoir du Ceriseau en proposant un rayon de courbure plus court, et raccourcir la partie centrale. Le cycliste s'intégrera alors sans problème sur sa piste sans faire de dévoiement dangereux. Voir aussi signalement 10.

b) Notons également la largeur inférieure aux normes (norme de 1m30 avec marquage de la ligne) de la piste au début de la chaussée.
