Avenue du Marouset

Problématiques et solutions proposées

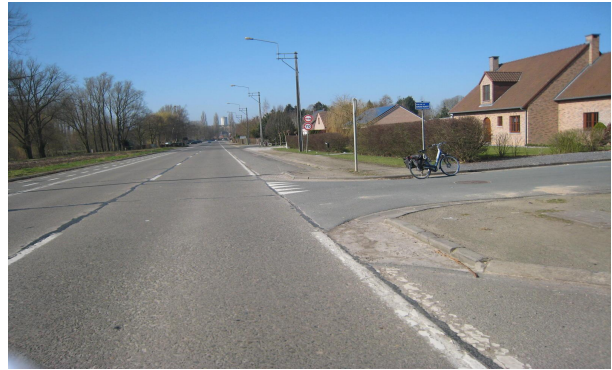
Exemple du problème : Photo : Hauteur du croisement de la Croix Huart : lorsque l'utilisation de la partie « parking » n'est plus possible par le cycliste, soit parce que le terrain est trop étroit (malgré le retrait « grossier » du trottoir), soit parce que des voitures sont effectivement parfois stationnées...c'est un déboîtement à nouveau dangereux qui est proposé au cycliste.

Si le cycliste emprunte la route tout le long pour ne pas devoir se déboîter, il se retrouve alors dans un trafic à 70KM/h à ses risques et périls.

Avis du SPW, Août 2014: avis positif pour une piste dans le sens de la descente si la commune veut bien supprimer une partie du stationnement et effectuer une réfection à plusieurs endroits.

Le service mobilité de la commune nous indique qu'il faudra d'abord attendre la résolution des entrées et sorties des nouveaux lotissements côté de la rue de la Croix Huart mais le principe de la piste en descente semble soutenu. Il permettrait une meilleure gestion de l'arrivée au rond-point que l'idée de la piste en double-sens

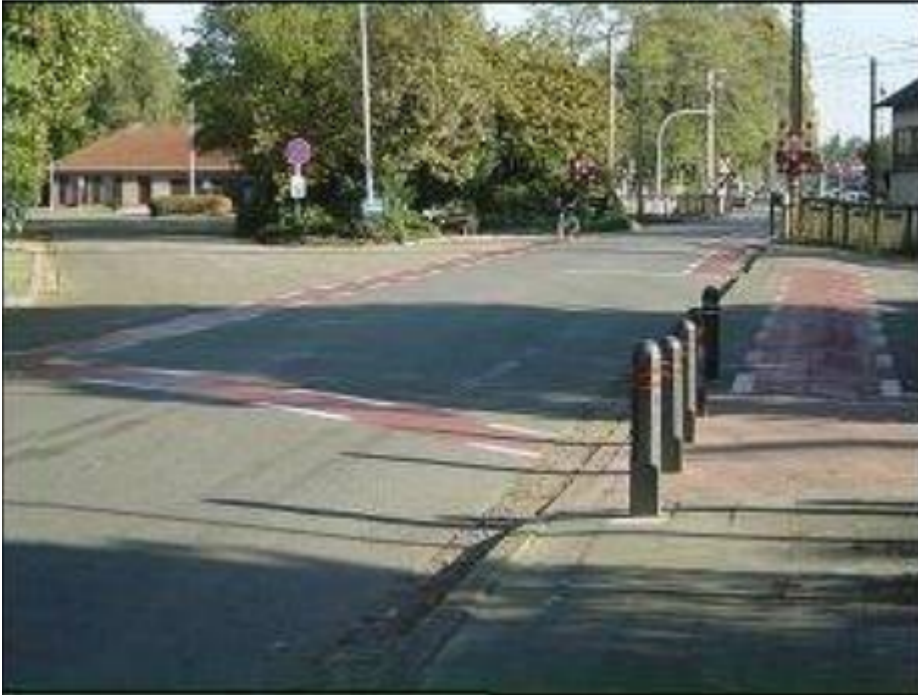
Exemple de traversée mieux sécurisée

Pour cette traversée actuelle par des lignes discontinues, il est nécessaire d'installer un panneau d'indication en amont.
